Audit architectural du bâtiment

Édifice au 12 ave. Dahlia,
Dorval, QC

Date : le 7 mars, 2023

DESIGN NFA inc.

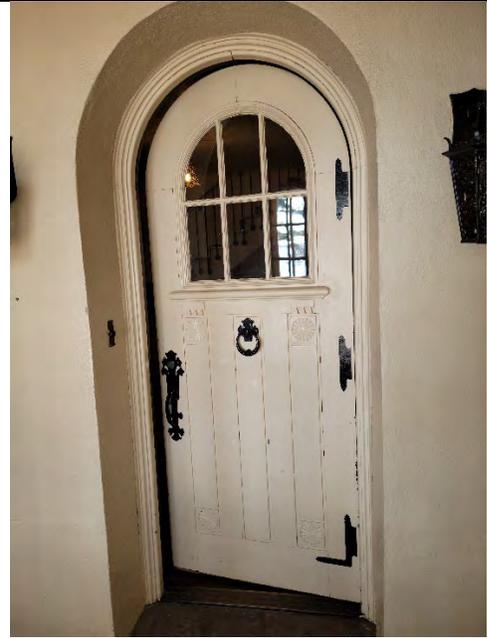
<p>Observations:</p> <ul style="list-style-type: none"> • La porte de vestibule de Quatre-Vents (la résidence de 1803) menant à la porte d'entrée/ sortie sud n'est pas équipée d'une poignée à levier.

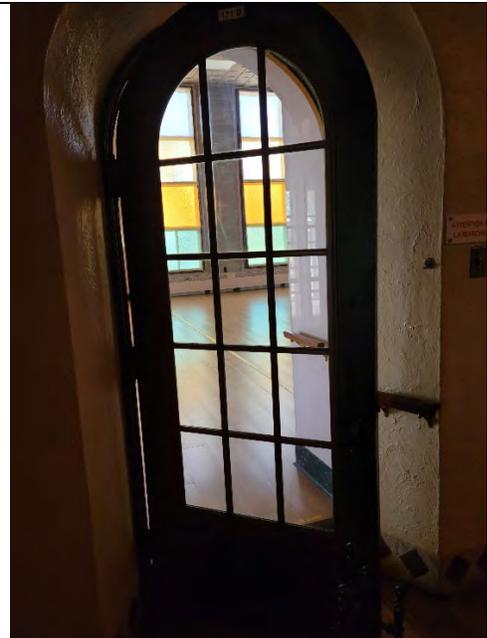
<p>Observations:</p> <ul style="list-style-type: none"> • La porte communicante entre Quatre-Vents (la résidence de 1803) et le rez-de-chaussée de la chapelle n'a pas la résistance au feu requise de 45 min.

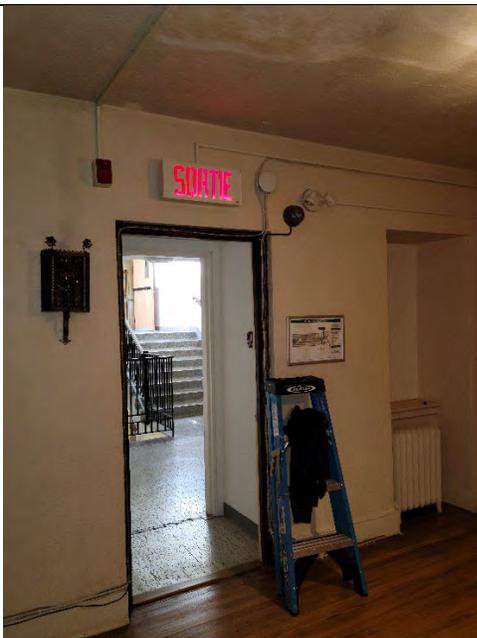
- Toutes les signalisations d'issue doivent être mis à jour.

- Installer les signalisations d'issue tel que requis par le Code.

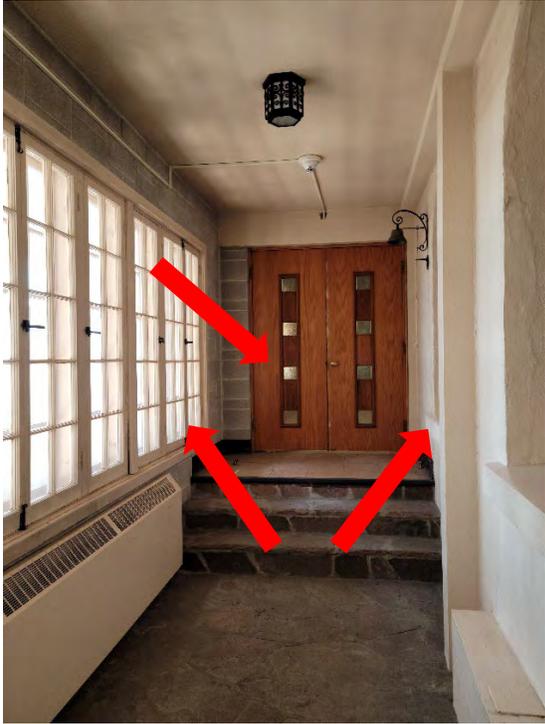
<p>Observations:</p> <ul style="list-style-type: none"> • La double porte menant de la chapelle à la porte d'entrée/d'issue Sud n'est pas équipée de la quincaillerie d'issue appropriée et n'a pas la résistance au feu de 45 min requise. • Les marches du vestibule menant à la double porte devraient avoir une main courante des deux côtés. <p>Recommandations:</p> <ul style="list-style-type: none"> • Installer une barre-panique tel que requis par le Code. • Installer les mains-courantes sur chaque côté de l'escalier.
--	---

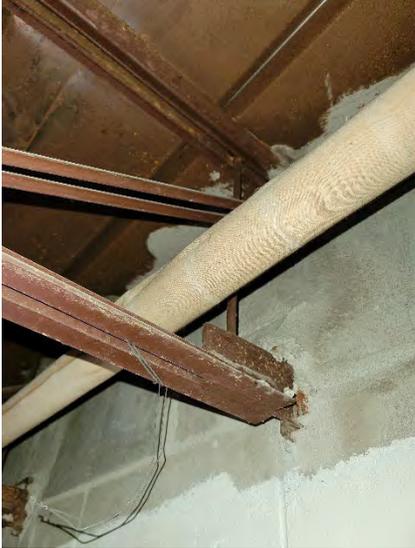
<p>Observation:</p> <ul style="list-style-type: none"> Les planchers, y compris les éléments structurels de support, n'ont pas une résistance au feu de 1 h. <p>Recommandation :</p> <ul style="list-style-type: none"> Appliquer les produits coupe-feu afin d'obtenir le degré de résistance au feu requis.

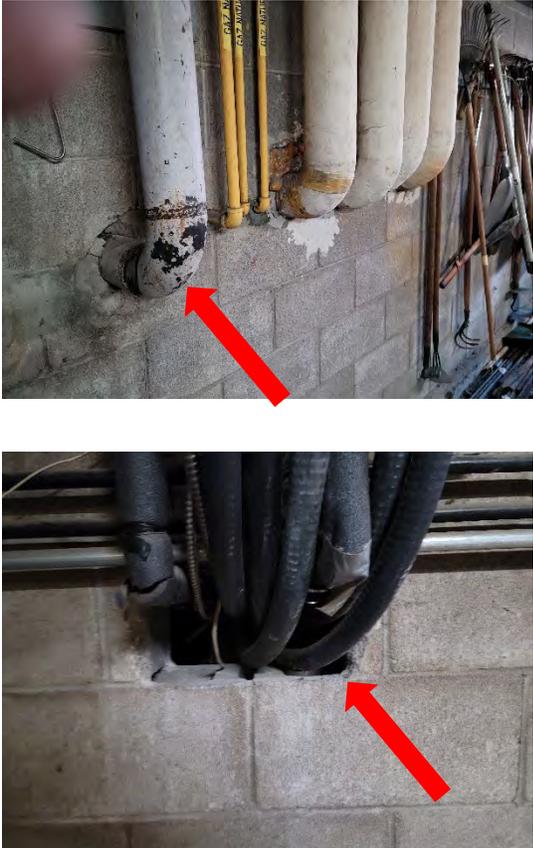
<p>Observation:</p> <ul style="list-style-type: none"> Les ouvertures autour des conduits et tuyauterie dans le garage au niveau sous-sol ne sont pas scellées avec du calfeutrage ignifuge homologué. <p>Recommandation :</p> <ul style="list-style-type: none"> Bien sceller toutes les pénétrations dans la séparation coupe-feu avec un calfeutrage ignifuge homologué.

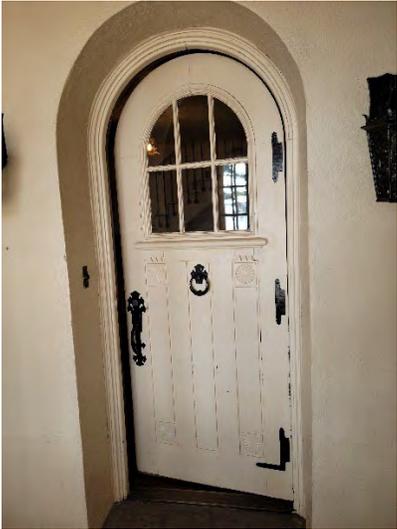
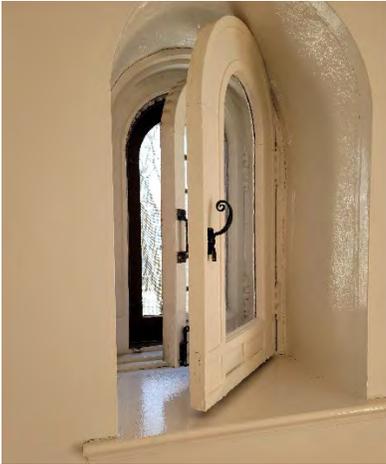
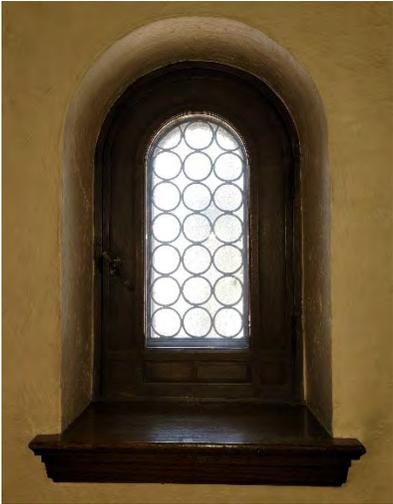
Portes et fenêtres – rez-de-chaussée – Quatre-Vents

<p>Observation :</p> <ul style="list-style-type: none"> • La plupart des portes de Quatre-vents sont d'origine de la rénovation au début 1900. • Les fenêtres extérieures au rez-de-chaussée sont d'origine de la rénovation au début 1900 avec des contre-fenêtres. <p>Recommandation :</p> <ul style="list-style-type: none"> • Conserver les portes et fenêtres.

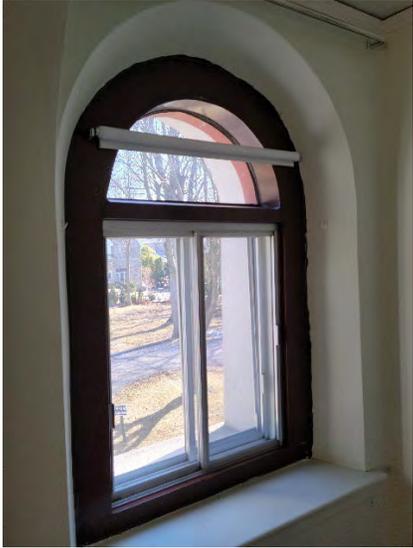
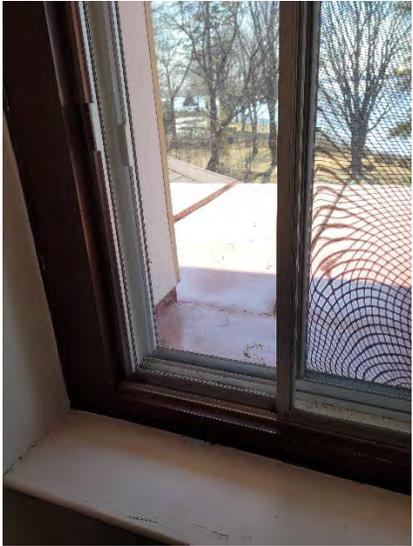
Fenêtres – étages supérieurs – Quatre-Vents

<p>Observation :</p> <ul style="list-style-type: none"> • Les fenêtres du deuxième et du troisième étage sont des fenêtres coulissantes à simple vitrage et cadre en aluminium qui ne donnent pas une résistance thermique élevée. <p>Recommandation :</p> <ul style="list-style-type: none"> • Remplacer les fenêtres par des fenêtres en verre thermique isolant à haut efficacité énergétique.

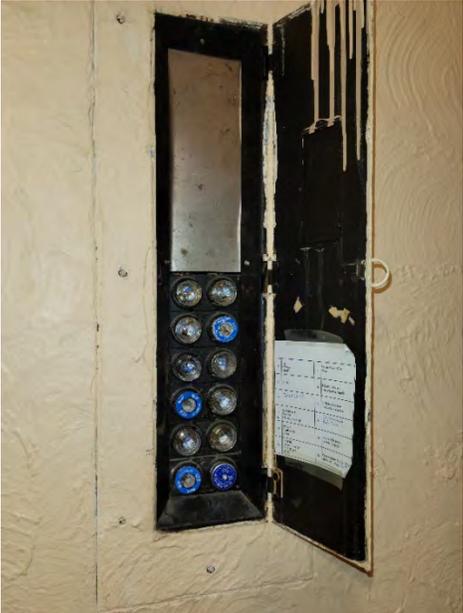
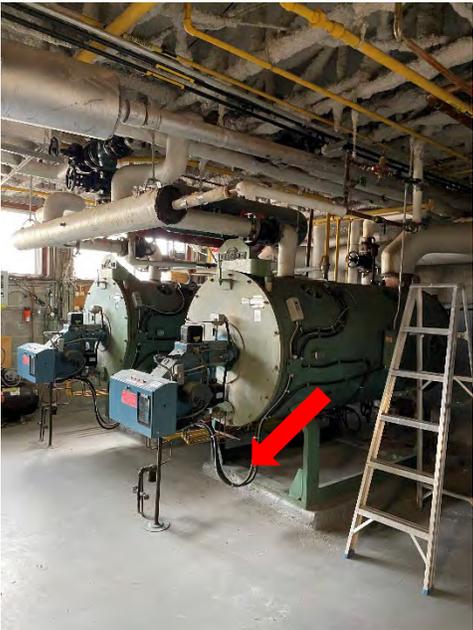
Système électrique et du chauffage – Quatre-Vents

<p>Observation :</p> <ul style="list-style-type: none"> • Les panneaux électriques avec fusibles sont obsolètes. • La salle de chaufferie est située à l'annexe, il pourrait ne pas être efficace de transporter de l'eau chaude aux radiateurs dans Quatre-Vents. <p>Recommandation :</p> <ul style="list-style-type: none"> • Mandater des professionnels afin de faire une évaluation séparée.

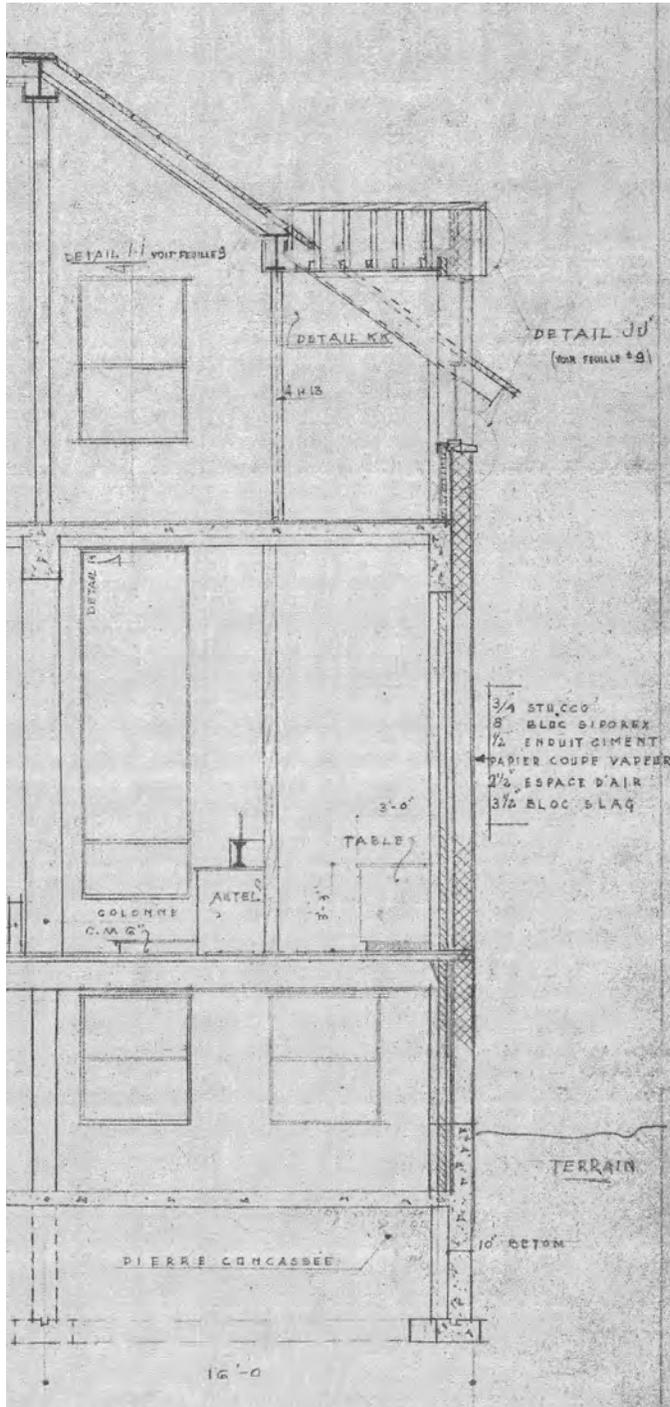
L'enveloppe extérieure du bâtiment est composée de blocs de maçonnerie creux avec un espace d'air et sans isolation. La valeur de résistance thermique de ce mur est extrêmement faible et ne répond pas au code énergétique actuel.

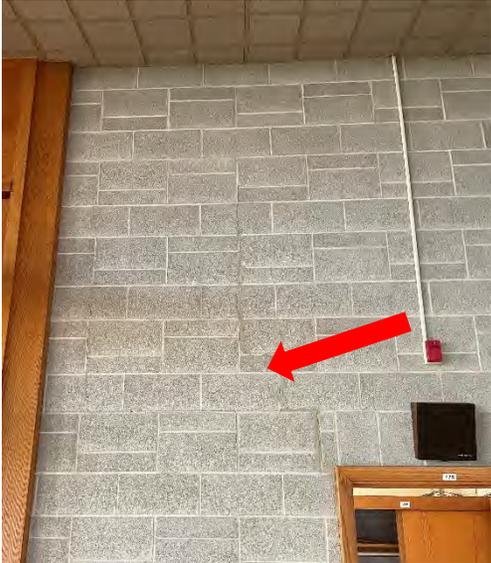
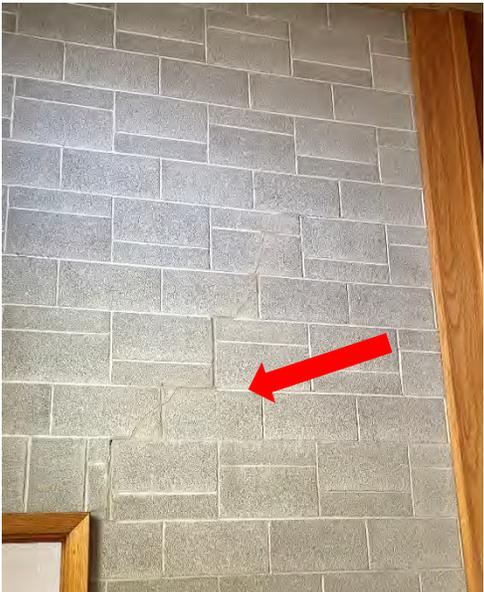
Façade et mur extérieur – Chapelle

D'après l'observation visuelle, il n'y a pas de contreventement sismique et latéral. Les murs en maçonnerie autour de la chapelle présentent des fissures. L'intégrité doit être vérifiée par un ingénieur en structure.

<p>Observation :</p> <ul style="list-style-type: none"> • Les fissures visibles dans le mur en maçonnerie indiquent le mouvement dans le mur. • Le bâtiment n'a pas de contreventement sismique et repose sur la maçonnerie pour le contreventement sismique. <p>Recommandation :</p> <ul style="list-style-type: none"> • Consulter le rapport de l'ingénieur pour l'intégrité de la structure.

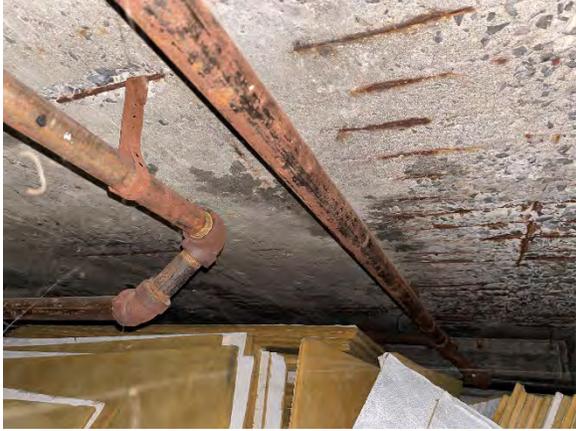
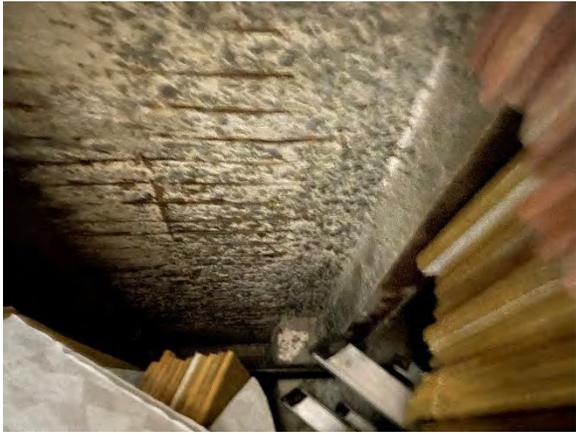
Dalle de béton – Chapelle	
Photographie	Commentaire

<p>Observation :</p> <ul style="list-style-type: none"> • Des signes importants de détérioration sur la face inférieure de la dalle de béton du rez-de-chaussée, avec des barres d'armature rouillées clairement exposées (au-dessous du balcon fermé au sud). <p>Recommandation :</p> <ul style="list-style-type: none"> • Consulter le rapport de l'ingénieur pour l'intégrité de la structure.

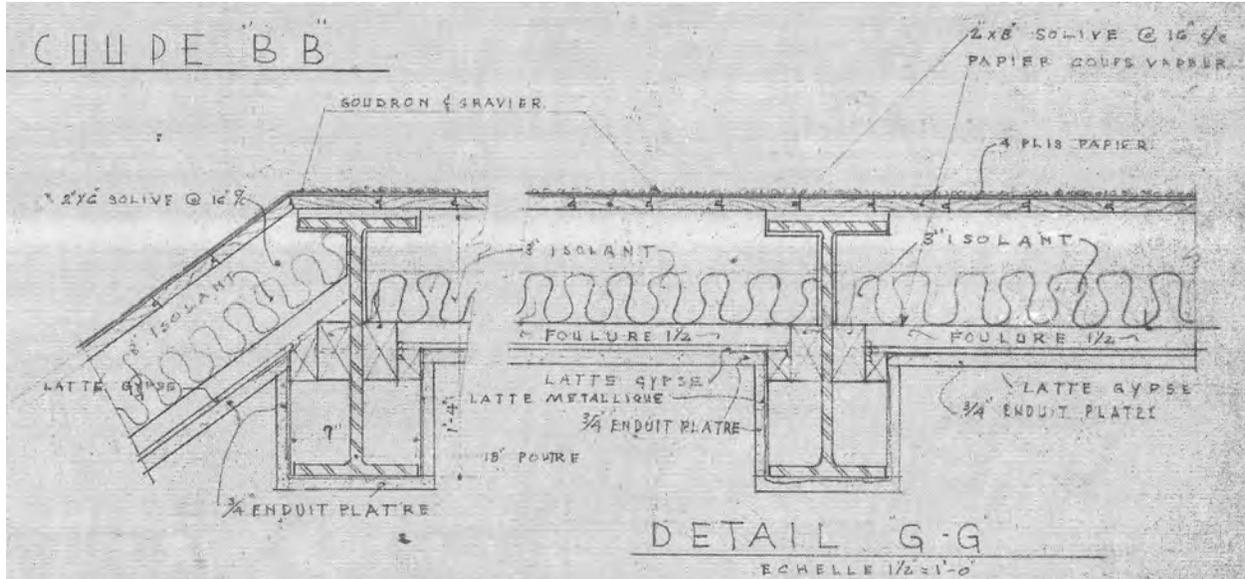
Toit

Le toit existant est un toit chaud avec une isolation de 3" entre les solives, ce qui est insuffisant et ne répond pas au code énergétique actuel. La section plate du toit est recouverte d'une membrane de bitume modifié au SBS sur un platelage en bois et la section inclinée du toit est en métal.

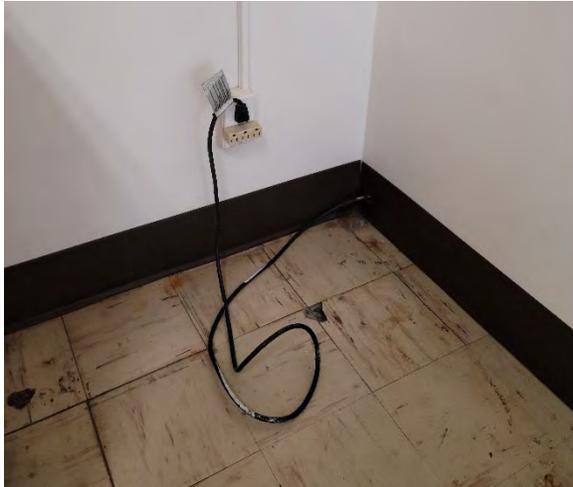
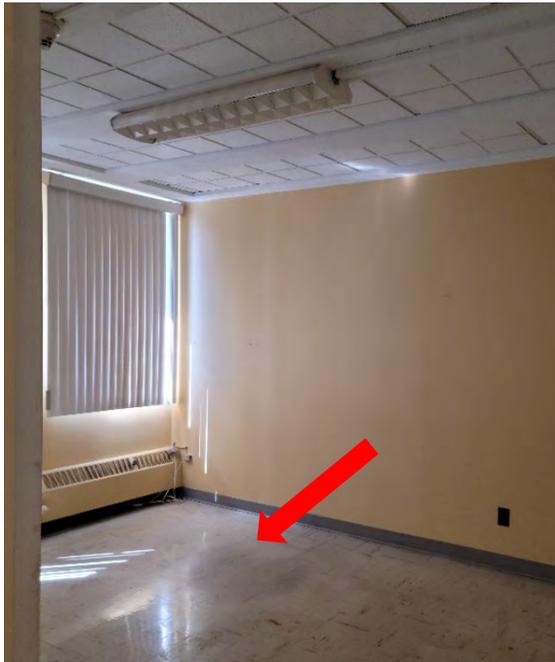
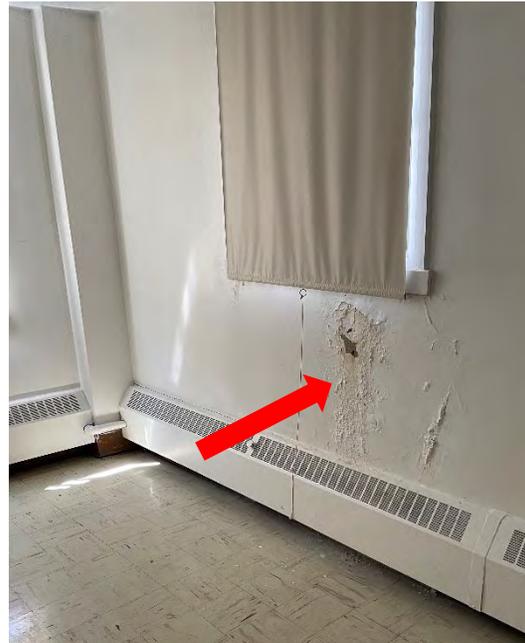
Finitions intérieures – Chapelle	
Photographie	Commentaire

- Certaines zones (côté nord-ouest) du sous-sol semblent présenter des signes d'humidité excessive dans la dalle de béton et mur de fondation.
- Le revêtement de sol en vinyle sur la dalle du sous-sol montre des signes de formation de cloques à quelques endroits, ce qui semble suggérer la présence d'efflorescence ou de pyrite.

- Mandater les professionnels afin de faire une inspection détaillée et d'essai de la composition du sol dans le but de déterminer les raisons potentiels des cloques.

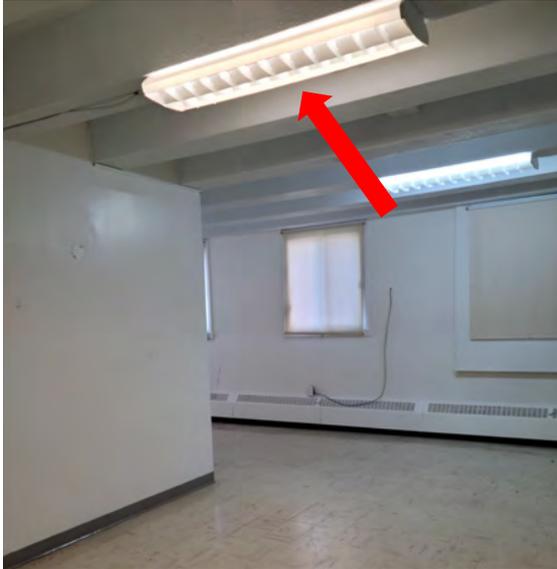
- Certaines zones ont de vieux éclairages montés en surface qui peuvent contenir des ballasts avec des PCB.

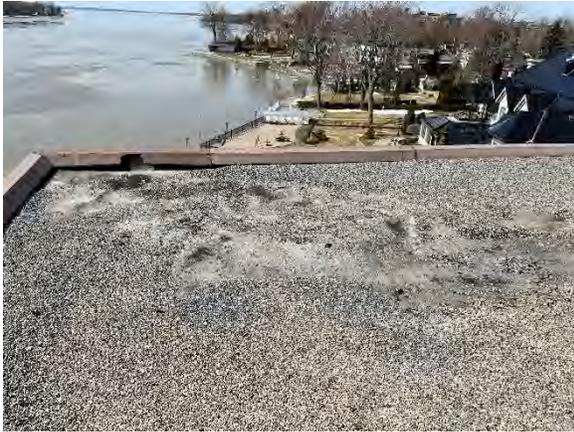
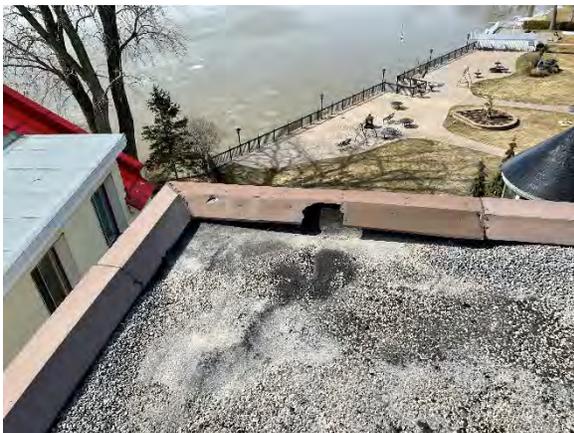
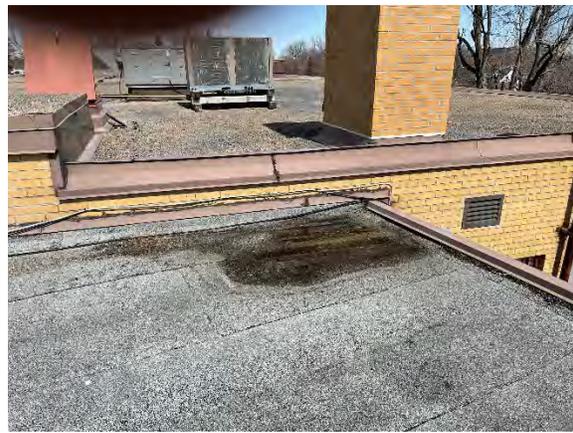
Toit – Annexe	
Photographie	Commentaire

- Certaines zones présentent des graviers manquants, ce qui expose la membrane du toit. De plus, on observe une accumulation d'eau dans une zone.
- Il y a des fissures sur le calfeutrage de certains solins.

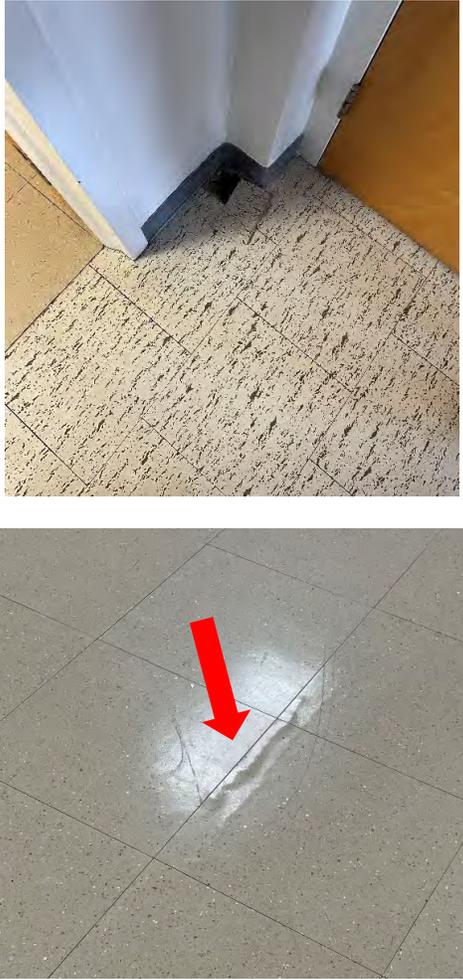
Finitions intérieures – Annexe

<p>Observation :</p> <ul style="list-style-type: none"> • Le plancher en tuiles en vinyle de certaines sections contient de l'amiante qui doit être retiré et remplacé. • Le revêtement de sol en vinyle sur la dalle du sous-sol montre des signes de formation de cloques à quelques endroits, ce qui semble suggérer la présence d'efflorescence ou de pyrite. • Il est possible que tous les murs recouverts d'une ancienne peinture contiennent du plomb, ce qui poserait un problème pour toute rénovation éventuelle. <p>Recommandation :</p> <ul style="list-style-type: none"> • Mandater les professionnels afin de faire une inspection détaillée et d'essai de la composition du sol dans le but de déterminer les raisons potentiels des cloques.

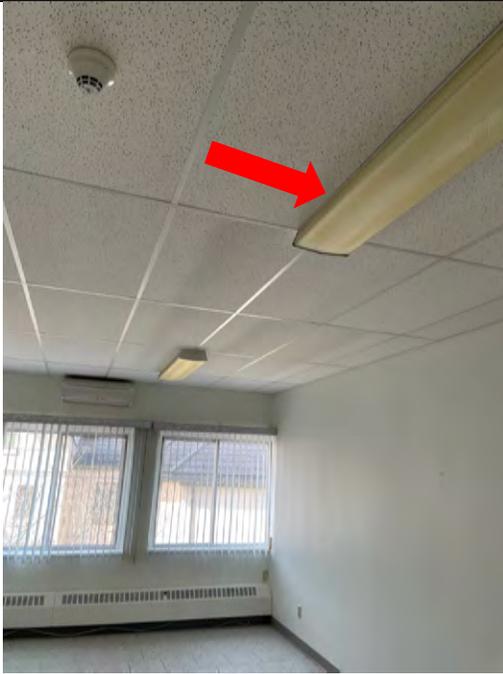
- Certaines zones ont de vieux éclairages montés en surface qui peuvent contenir des ballasts avec des PCB.
