## RAPPORT D'ANALYSE AMIANTE DANS LE SABLE

*Le 12 août 2025*

**Dossier # 14355**

**Lieu de prélèvement :** 1350 Dawson Ave, Dorval, QC H9S 2E5

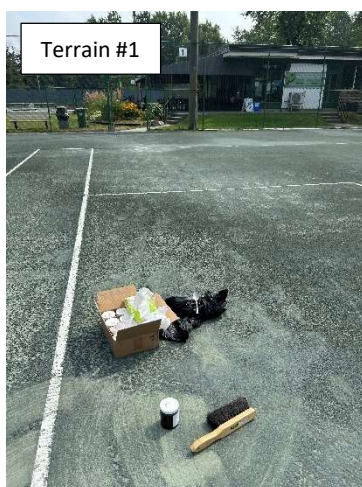
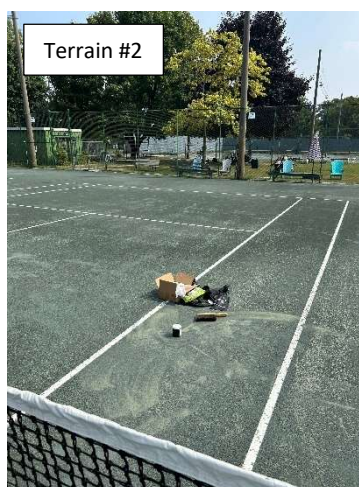
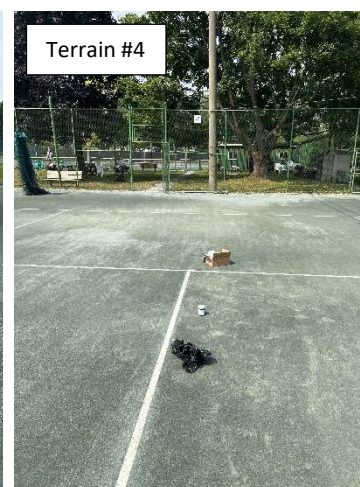
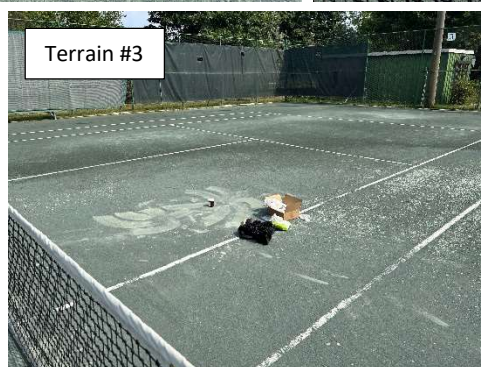
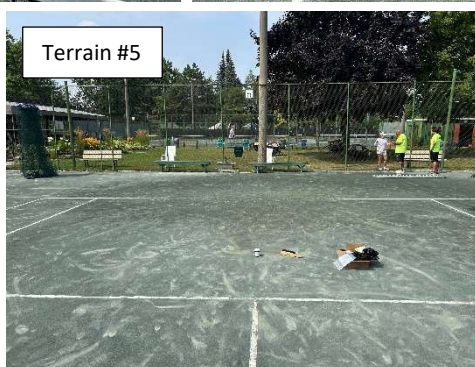
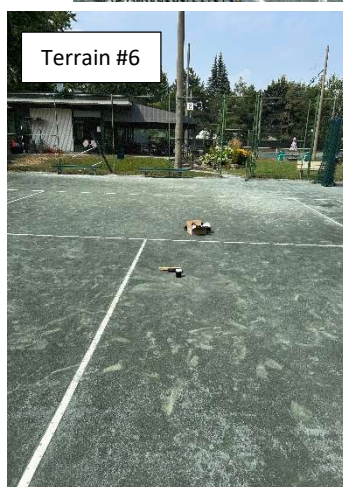
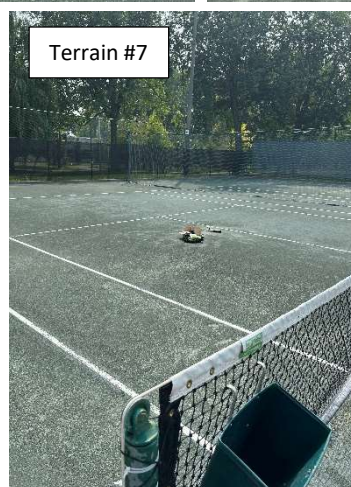
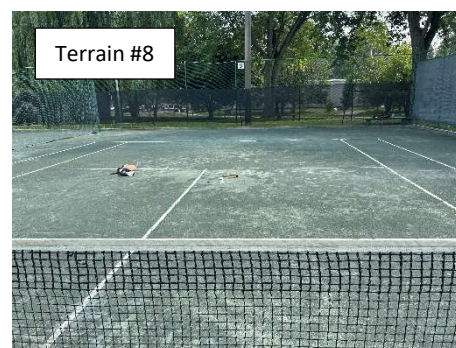
En conclusion, les échantillons de sable (1 à 10) analysés sur les terrains de tennis et dans les sacs **ne sont pas considérés comme contaminés** car l'analyse en laboratoire **n'a pas montré** de présence de fibres d'amiante dans ces derniers, dépassant le seuil de détection.

**Photos 1 à 8.** Localisations des échantillons prélevés des terrains de tennis dans le parc.

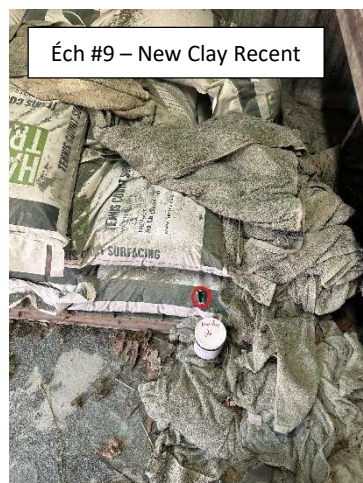
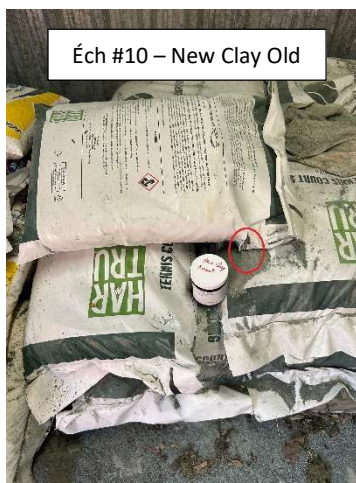
**Photos 9 et 10.** Localisations des échantillons prélevés des sacs.
