Audit architectural du bâtiment

Édifice au 12 ave. Dahlia,
Dorval, QC

Date : le 7 mars, 2023

DESIGN NFA inc.

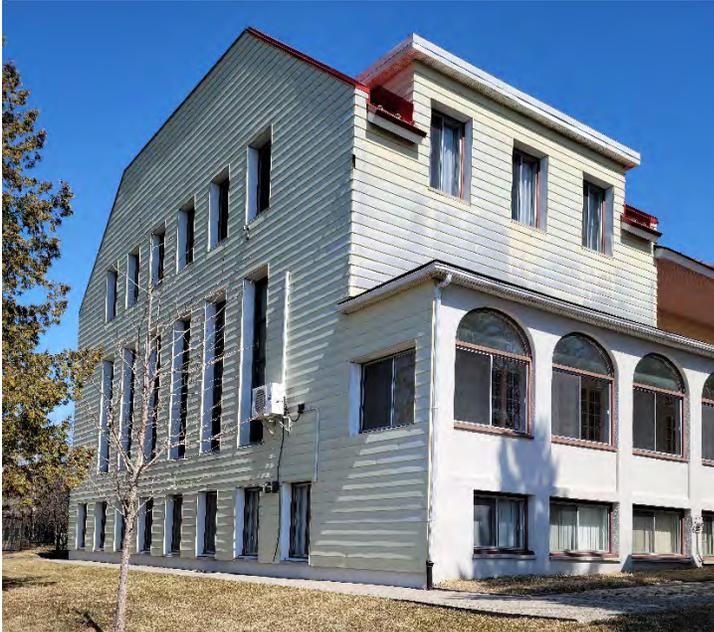
Figure 7: Coin sud-ouest de la chapelle

D'après l'observation visuelle, il n'y a pas de contreventement sismique et latéral. Les murs en maçonnerie autour de la chapelle présentent des fissures. L'intégrité doit être vérifiée par un ingénieur en structure.

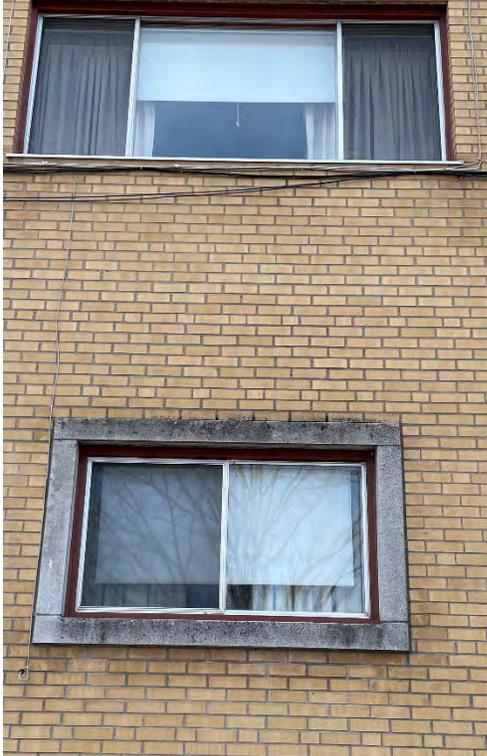
R-1	L'annexe compte environ 140 fenêtres qui sont toutes des vitres simples coulissantes dans un cadre en aluminium extrudé, représentant environ 38 % de la surface des murs extérieurs. Ces vitres coulissantes simples n'ont aucune capacité de résistance thermique, leurs cadres ne sont pas muni de brise thermique et l'espace d'air entre elles offre une résistance thermique minimale d'environ R-1, réduisant davantage la résistance thermique globale du mur à environ R-8. La valeur effective finale de résistance thermique selon le nouveau code serait considérablement inférieure.

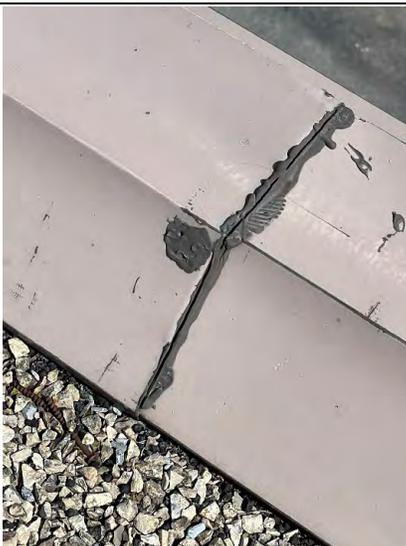
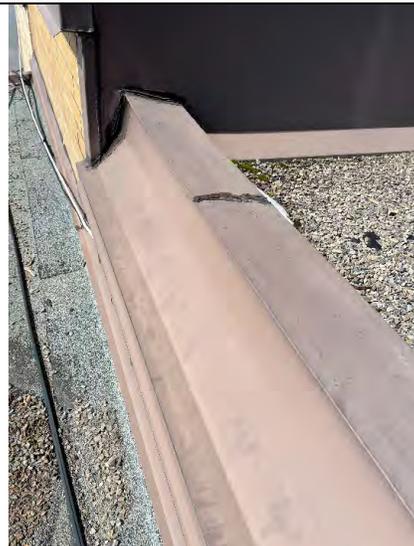
Observation :

- Certaines zones présentent des graviers manquants, ce qui expose la membrane du toit. De plus, on observe une accumulation d'eau dans une zone.
- Il y a des fissures sur le calfeutrage de certains solins.
