## RAPPORT D'ANALYSE AMIANTE DANS LE SABLE

*Le 12 août 2025*

**Dossier # 14355**

**Lieu de prélèvement :** 1350 Dawson Ave, Dorval, QC H9S 2E5

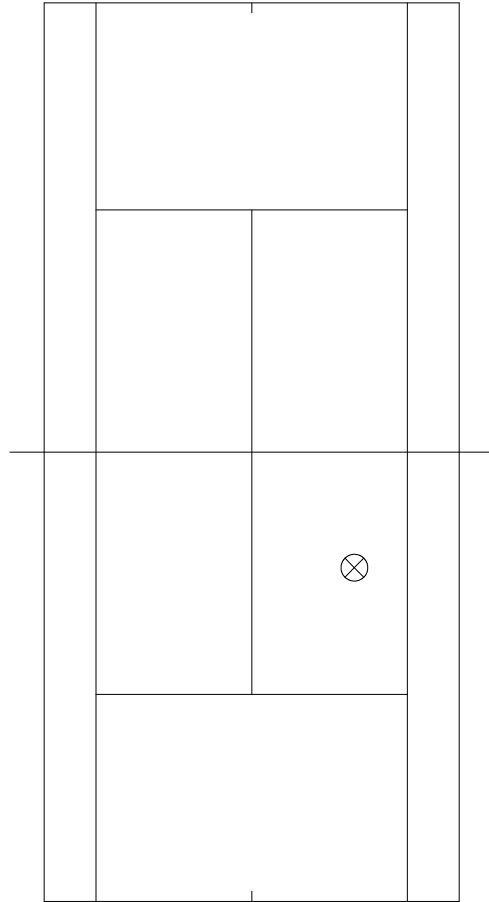
Terrain 1

| Échantillon | Identification des matériaux | Type d'amiante | Amiante détecté (> 0.1%) |
|---|---|---|---|
| 1 <sup>er</sup> Échantillon – Terrain No 1 | Sable | n.d. (non décelées) | NON |

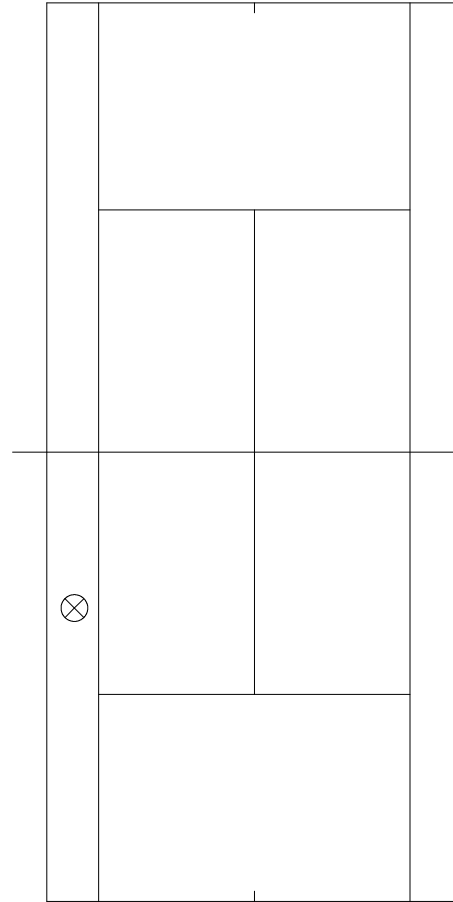
Terrain 2

| Échantillon | Identification des matériaux | Type d'amiante | Amiante détecté (> 0.1%) |
|---|---|---|---|
| 2 <sup>e</sup> Échantillon – Terrain No 2 | Sable | n.d. (non décelées) | NON |

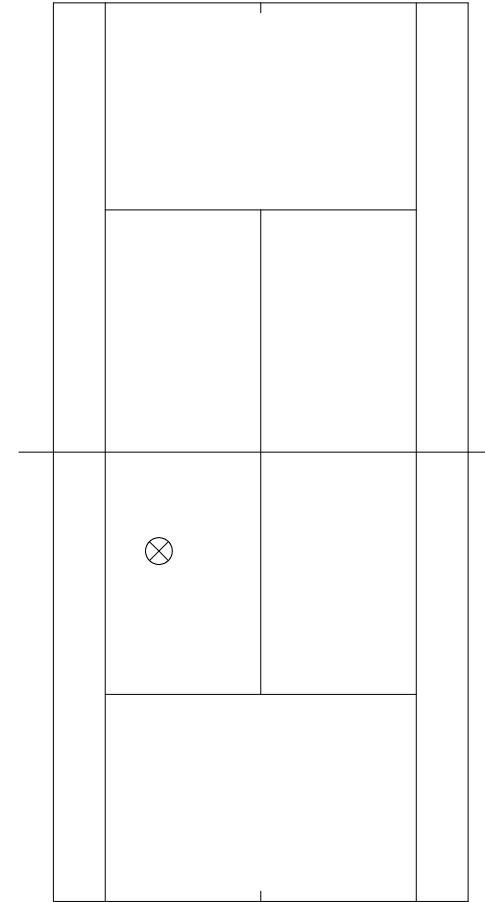
Terrain 3

| Échantillon | Identification des matériaux | Type d'amiante | Amiante détecté (> 0.1%) |
|---|---|---|---|
| 3 <sup>e</sup> Échantillon – Terrain No 3 | Sable | n.d. (non décelées) | NON |

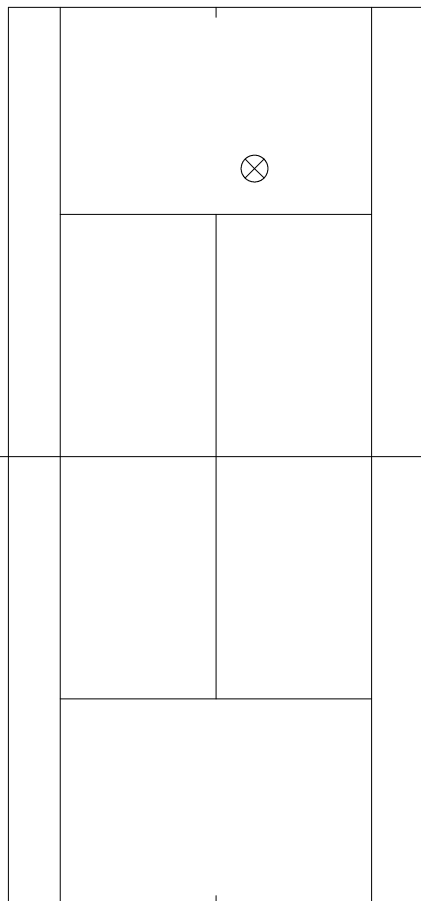
Terrain 6

| Échantillon | Identification des matériaux | Type d'amiante | Amiante détecté (> 0.1%) |
|---|---|---|---|
| 6 <sup>e</sup> Échantillon – Terrain No 6 | Sable | n.d. (non décelées) | NON |

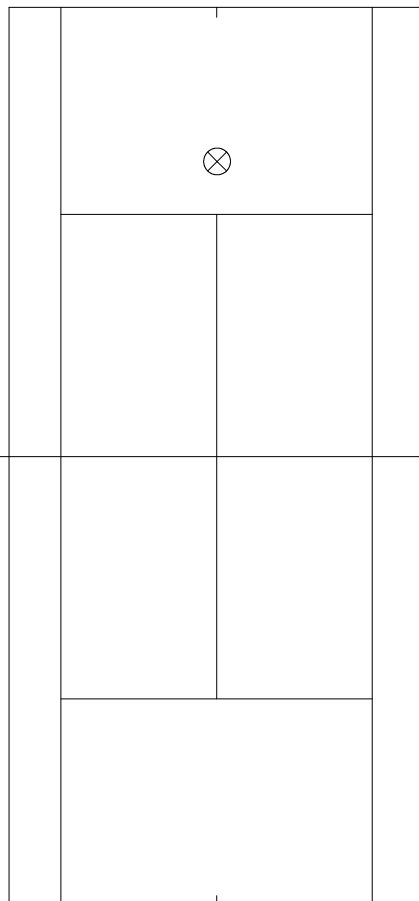
Terrain 5

| Échantillon | Identification des matériaux | Type d'amiante | Amiante détecté (> 0.1%) |
|---|---|---|---|
| 5 <sup>e</sup> Échantillon – Terrain No 5 | Sable | n.d. (non décelées) | NON |

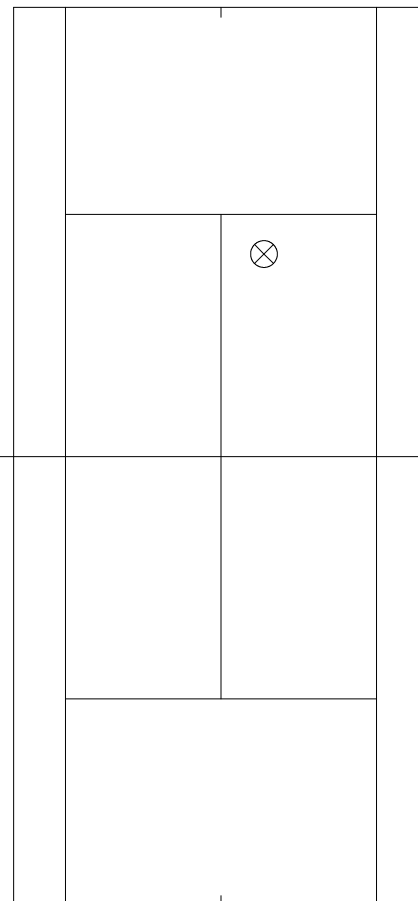
Terrain 4

| Échantillon | Identification des matériaux | Type d'amiante | Amiante détecté (> 0.1%) |
|---|---|---|---|
| 4 <sup>e</sup> Échantillon – Terrain No 4 | Sable | n.d. (non décelées) | NON |
